Betrifft: Vergrößern der Reserveradwannenöffnung für Aufnahme des Scheibenrades 5 1/2 J x 15 mit dem Reifen 175/70 SR 15	Typ/Modell: 1/1302/1303
--	---------------------------------------

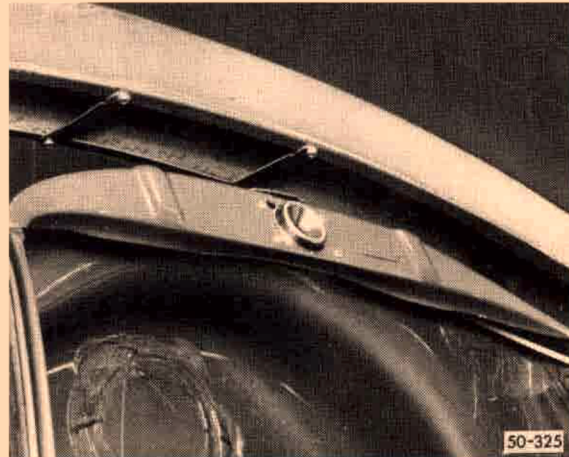
1. Flanschante am Abschlußblech zurückschlagen.

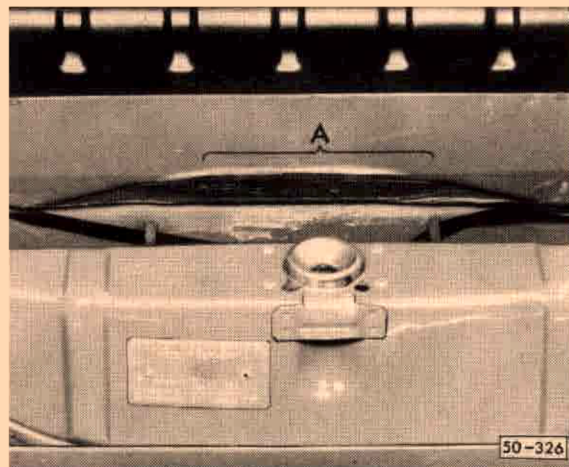
2. Gepäckwanne im mittleren Bereich - A - nach oben treiben, bis das Reserverad mit 3 bar Überdruck (atü) gefüllt, ohne Schwierigkeiten eingelegt und herausgenommen werden kann.

3. Beschädigte Stellen mit Lack auslegen.
